**שם האתר** קרית ביאליק גן ציבורי 2 מימון רחוב סמטת מימון  
**כתובת האתר** קרית ביאליק, סמטת מימון  
**שם בודק** פנחס פבל ליובצ'נקו

**מזהה** שם שאלון/ברקוד  
 2816583 סיכום המבדק

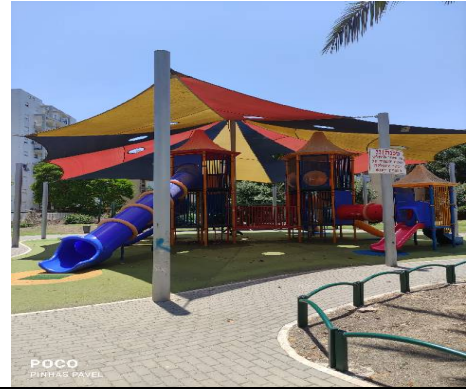
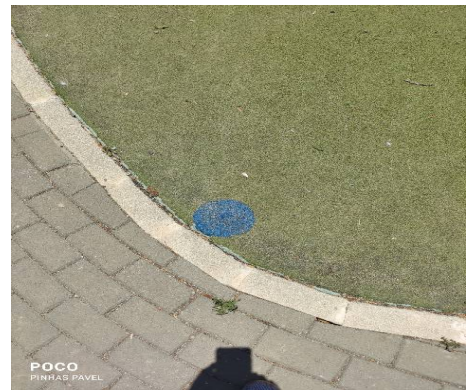
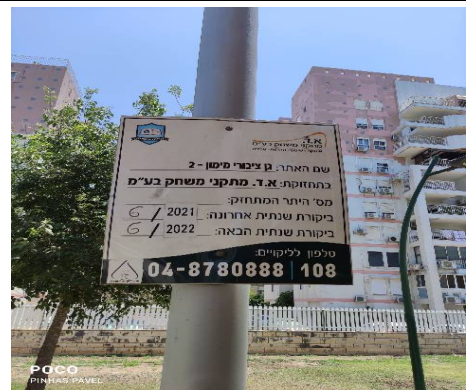
**נתוני תמונה**

שאלה	תשובה	הערה
	תעודת בדיקה ניתנה על ידי מעבדה מאושרת על פי סעיף 12(א)	לחוק התקנים, התשי"ג-1953.
מספר דף עבודה:	637	
שם המזמין:	א.ד. מתקני משחק בע"מ	
תאריך בדיקה:	15/06/2022	
תאריך הוצאת תעודה:	15/06/2022	
כמות המתקנים שנבדקו באתר:	2	
מהות הבדיקה: בחינה שנתית עיקרית בהתאם לדרישות התקן בחלקם המפורטים להלן:	מהדורה חדשה (נוהל פנימי SOP-07) ת"י 1498 מהדורה 2006 ואילך כולל ג"ת בחלקים המפורטים להלן: ח. 1: 3.29, 4.2, 7, מוסף ד'ו'. ח. 2: 4-6, ח. 3: 4-6, ח. 4: 4.14-4.11, 4.9-4.1, 5-7, ח. 5: 5-5, ח. 6: 4-7, ח. 7: 6.2.g. ח. 8 (2018): פרקים ב'ג'.	
סיכום הבדיקה:	המתקנים הנ"ל מתאימים לדרישת ת"י 1498 בסעיפים מפורטים במהות הבדיקה.

\* כיסוי השטח באתר במתקנים בוצע באמצעות דשא סינטטי

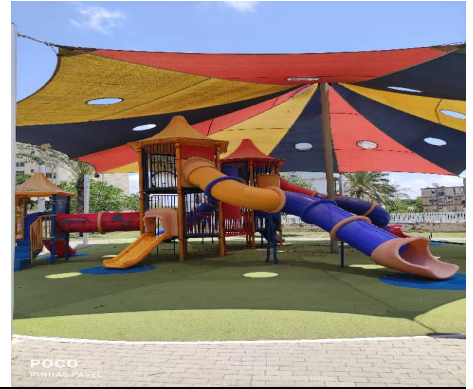
**נתוני תמונה**

שאלה	תשובה	הערה
שם המתקן: משולב	בעל 3 מגדלים	
בחינה שנתיית עיקרית בהתאם לדרישות התקן ת"י 1498	מהדורה חדשה

פיברן	יצרן המתקן:
	לבני כל הגילאים	גיל המשתמשים:
	לבני מעל גיל 3	
	דשא מלאכותי	כיסוי שטח:
	מתאים לדרישת התקן	סיכום:
מנהרה פלסטיק	2-1	תאור רכיבים בין המגדלים:
גשר מתכת	3-2	
98	גובה נפילה, ס"מ:	מגדל 1
	קיים גגון	
	רכיבים המגדל:	
	גרם מדרגות	
	מגלשה פלסטיק ישרה	
94 284	גובה נפילה, ס"מ:	מגדל 2
	קיים גגון	
	רכיבים המגדל:	
	בועה שקופה	
	מגלשה פלסטיק ישרה	
	מגלשת צינור פלסטיק מפותלת	
2 יח'	סולם מתכת	
95 285	גובה נפילה, ס"מ:	מגדל 3
	קיים גגון	
	רכיבים המגדל:	
	בועה שקופה	
	מגלשה פלסטיק ישרה	
	מגלשת צינור פלסטיק ישרה	
	מגלשת צינור פלסטיק מפותלת	
2 יח'	סולם מתכת
